ANEKSI III

ZONAT KU EKZISTON RREZIKU POTENCIAL NGA PËRMBYTJET OSE KA GJASA TË NDODHIN PËRMBYTJE (ZRrPP-të)

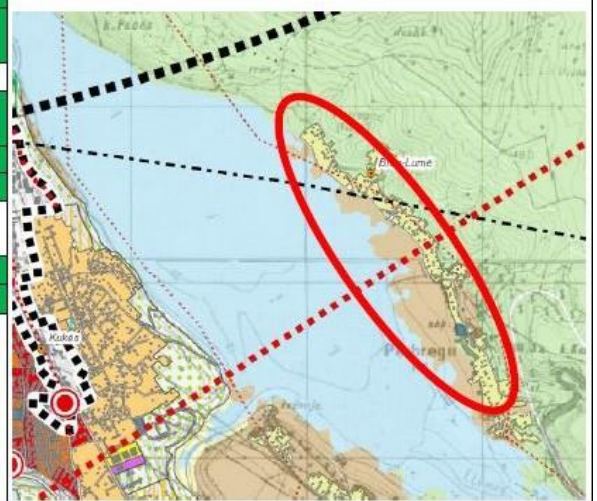
<i>Harta nga planifikimi vendor i territorit, Kukës 2017 (burimi AKPT)</i>
Shpjegime/koment për vlerësimin e rrezikut	Komente të përgjithshme për këtë zonë të mundshme rreziku
Përlllogaritja bazohet në të dhënat e mbledhura nga DPEC Shqipëri dhe raportet e lajmeve.	Zona e rrezikut shkaktohet nga administrimi i hidrocentralit të Fierzës (kur uji i rezervuarit arrin deri në 297 mbi nivelin e detit)

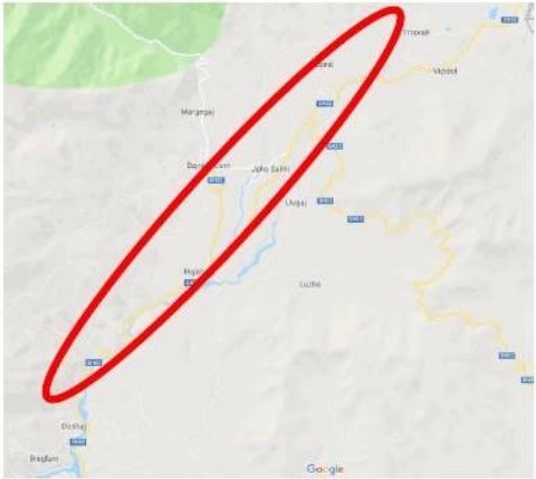
Google Map tregon zonën ku ndodh përmblytja menjëhershme.

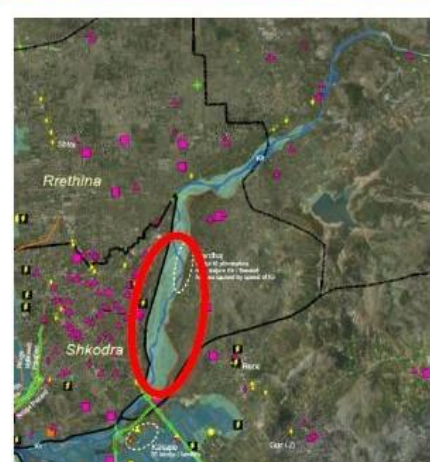
Harta e objekteve në rrezik, Plani i menaxhimit të rrezikut nga përmbytjet në Shkodër (GIZ, 2015)

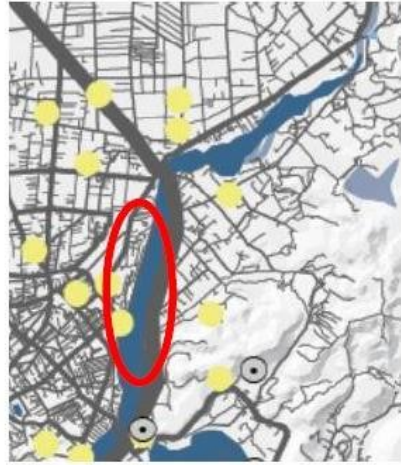
Harta e zonës me rrezik të lartë përmytjeje nga lumi i Kirit.
Burimi - Planifikimi Vendor i Territorit të Shkodrës (AKPT)

Shpjegime/koment për vlerësimin e rrezikut	Komente të përgjithshme për këtë zonë të mundshme rreziku
Lumi Kir është me rrezik të lartë përmytjeje.

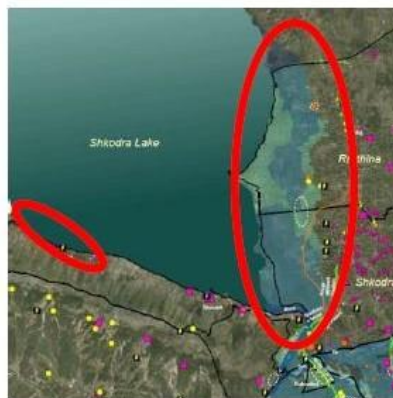
Harta e objekteve në rrezik, Plani i menaxhimit të rrezikut nga përmblytjet në Shkodër (GIS, 2015)

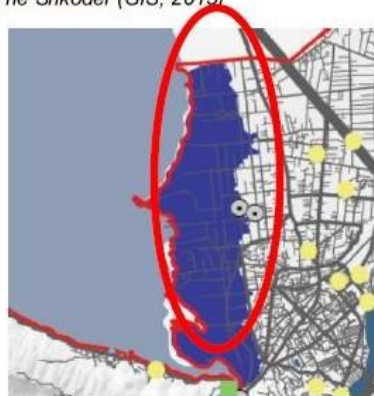
Me blu të errët paraqitet harta e zonës me rrezik të lartë nga përmblytjet e Liqenit të Shkodrës. Burimi - Planifikimi Vendor i Territorit të Shkodrës (AKPT)

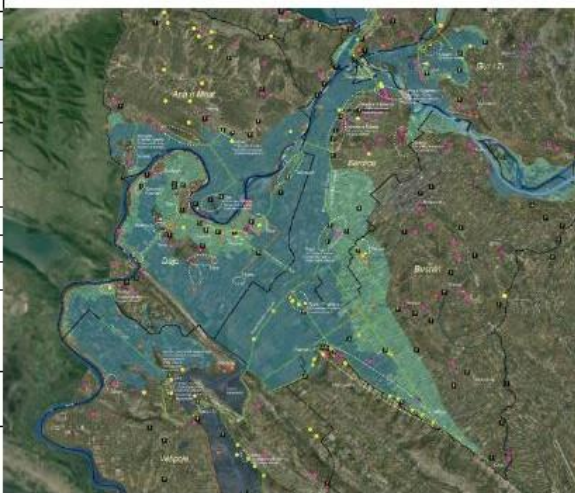
Harta e objekteve në rrezik, (Plani i menaxhimit të rrezikut nga përmbytje në Shkodër GIZ, 2015)

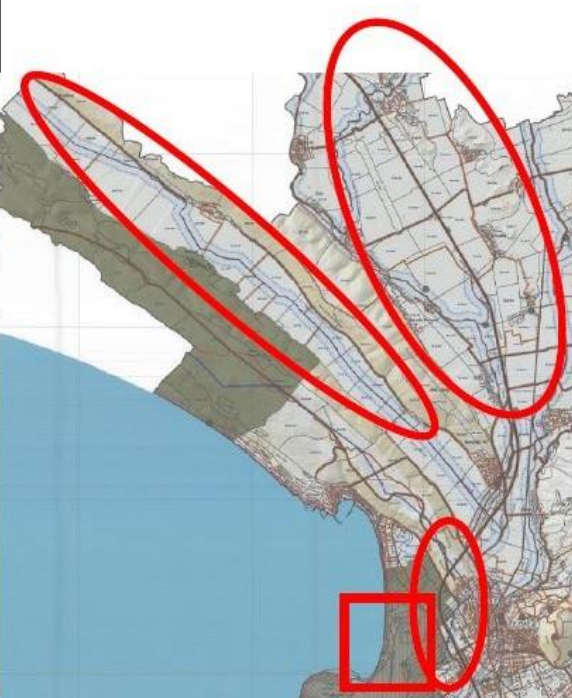
Tregohet shtrirja e përmbytjes (Google maps). Planifikimi Vendor i Teritorit të Lezhës (Burimi AKPT)

C) Rreziku për zonat e trashëgimisë kulturore			
Vendet e trashëgimisë së UNESCO	0	≥ 1	 
Zona të tjera të trashëgimisë kulturore	>1	≥ 1	 
Shpjegime/koment për vlerësimin e rrezikut		Komente të përgjithshme për këtë zonë të mundshme rreziku	
Zona e Lezhës është në rrezik të lartë nga shumë burime: deti, lumi, rrëketë, përmytjet, erozioni, sistemi i shkarkimit.		Rreziku në Lezhë vjen nga të dyja anët. Lumi dhe sistemi i shkarkimit, si dhe rritja e nivelit të detit kanë përparuar shumë në vitet e fundit duke rritur kështu nivelin e ashpërsinë së ndodhjeve. Në 2010 rritja e nivelit të detit bllokoi shkarkimin e ujërave. Qyteti i Lezhës është pikë e nxehtë, si një nga zonat që është prekur më shpesh. Fshati Barbullojë është zonë me rrezik të lartë, që tregohet me drejtkëndësh me gemën B në hartë.

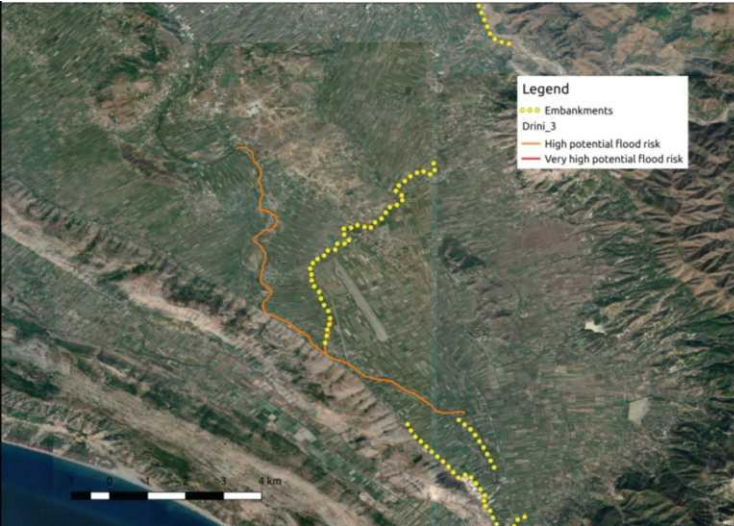
DRIN-BUNË 8

ID_APSFR sipas projektit Pronews: Drini_3
	Lokalizimi: Barbullush - Gjader
	Baseni kryesor: Drini (Lezhe)
	Numri i gjatësive unitare të lumit: 4
	Gjatësia totale: 16 km
	Gjatësia me risk të lartë: 16 km
	Gjatësia me risk shumë të lartë: -
	Numri i pikave të interesit: 11
	Niveli i Indeksit të Riskut për Popullsinë: I ulët
	Niveli i Indeksit të Riskut për Bujqësinë: I lartë
	Niveli i Indeksit të Riskut për Rrjetin e Rrugëve: I lartë
	Argjinaturat: Statusi: -
	Zonë e mundshme e përmbytjeve [km²]: 126
Personat potencialisht të prekur: 4183	
Ngjarjet e kaluara: 32

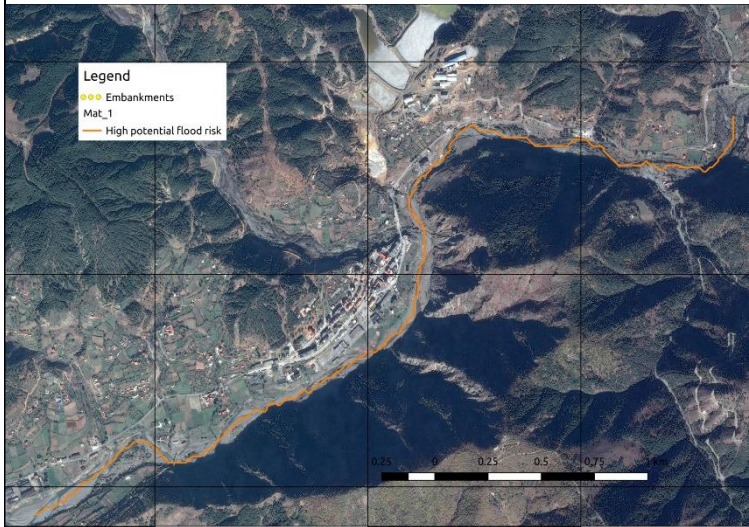
MAT 1

Lokalizimi: Fushë Arrëz
	Baseni kryesor: Mat (Fan)
	Numri i gjatësive unitare të lumit: 1
	Gjatësia totale: 5 km
	Gjatësia me risk të lartë: 5 km
	Gjatësia me risk shumë të lartë: -
	Numri i pikave të interesit: 1
	Niveli i Indeksit të Riskut për Popullsinë: I ulët
	Niveli i Indeksit të Riskut për Bujqësinë: I lartë
	Niveli i Indeksit të Riskut për Rrjetin e Rrugëve: I lartë
Argjinaturat: -	
Zonë e mundshme e përmbytjeve [km²]: 2	
Personat potencialisht të prekur: 212	
Ngjarjet e kaluara: 2

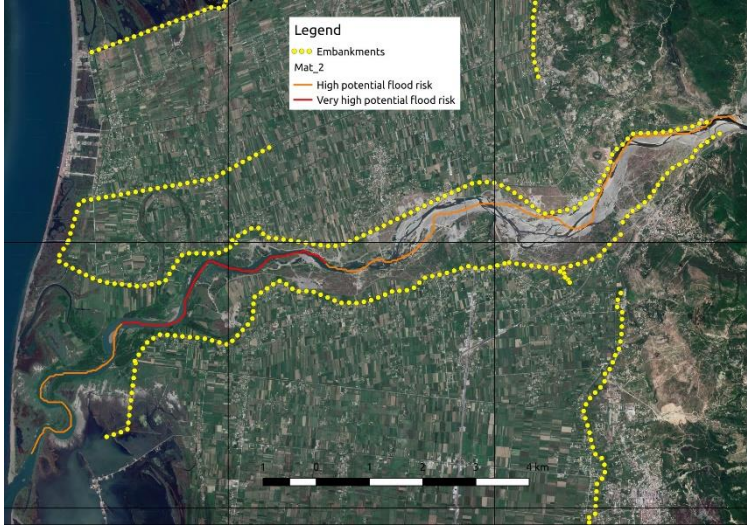
MAT 2

ID_APSFR sipas projektit Pronews: Mat_2
	Lokalizimi Shtrirja përfundimtare (nga Zog deri në grykëderdhjen) Prefektura Lezha
	Baseni kryesor: Mat
	Numri i gjatësive unitare të lumit: 4
	Gjatësia totale: 20 km
	Gjatësia me risk të lartë: 15 km
	Gjatësia me risk shumë të lartë: 5
	Numri i pikave të interesit: 0
	Niveli i Indeksit të Riskut për Popullsinë: I ulët
	Niveli i Indeksit të Riskut për Bujqësinë: Mesatarë
	Niveli i Indeksit të Riskut për Rrjetin e Rrugëve: Mesatarë
	Argjinaturat: Statusi: ndërhyrja e nevojshme (banka e drejtë), pjesërisht ndërhyrja (banka e majtas) Lartësia: 3 m (banka e majtas), 4 m (banka e drejtë)
	Zonë e mundshme e përmbytjeve [km²]: 10
	Personat potencialisht të prekur: 1455
Ngjarjet e kaluara: 21

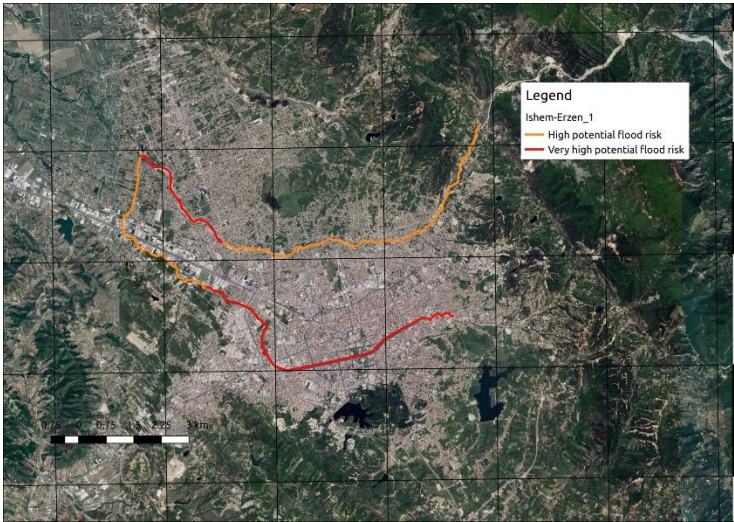
ISHËM 1

ID_ APSFR sipas projektit Pronews: Ishëm _1
	Lokalizimi: Tiranë, qyteti
	Baseni kryesor: Ishëm
	Numri i gjatësive unitare të lumit: 6
	Gjatësia totale: 29 km
	Gjatësia me risk të lartë: 16 km
	Gjatësia me risk shumë të lartë: 13
	Numri i pikave të interesit: 20
	Niveli i Indeksit të Riskut për Popullsinë: I lartë
	Niveli i Indeksit të Riskut për Bujqësinë: shumë të ulëta
	Niveli i Indeksit të Riskut për Rrjetin e Rrugëve: I lartë
	Argjinaturat: Statusi: -
	Zonë e mundshme e përmbytjeve [km²]: 11
Personat potencialisht të prekur: 88521	
Ngjarjet e kaluara: 24

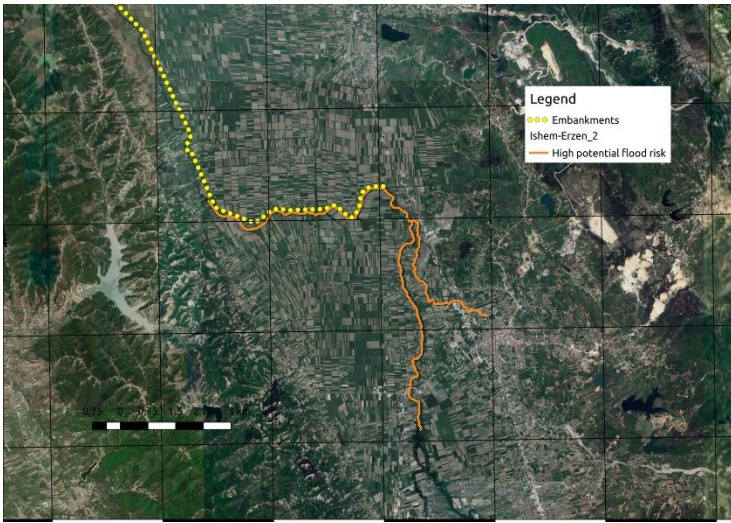
ISHËM 2

ID_APSFR sipas projektit Pronews: Ishem _2
	Lokalizimi: Fushë-Krujë
	Baseni kryesor: Ishem
	Numri i gjatësive unitare të lumit: 5
	Gjatësia totale: 19 km
	Gjatësia me risk të lartë: 19 km
	Gjatësia me risk shumë të lartë: -
	Numri i pikave të interesit: 2
	Niveli i Indeksit të Riskut për Popullsinë: I ulët
	Niveli i Indeksit të Riskut për Bujqësinë: Mesatarë
	Niveli i Indeksit të Riskut për Rrjetin e Rrugëve: I lartë
	Argjinaturat: Statusi: e keqe, intervenimi i nevojshëm Lartësia: 2.5 m
	Zonë e mundshme e përmbytjeve [km²]: 25
	Personat potencialisht të prekur: 3368
Ngjarjet e kaluara: 21

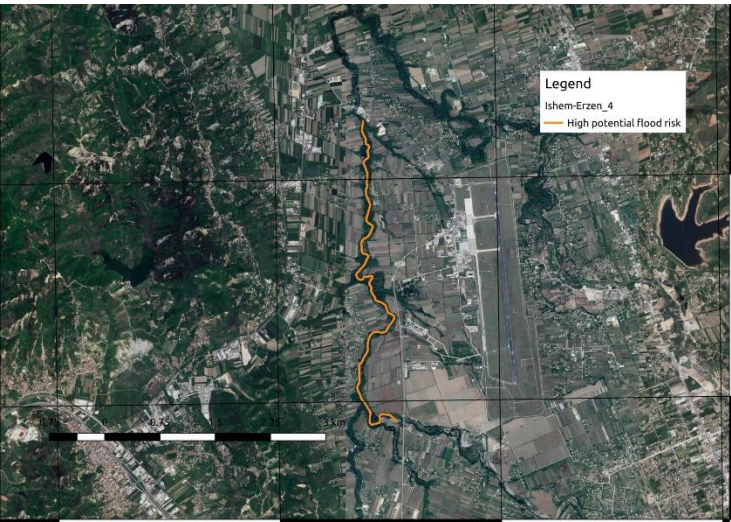
ISHËM 3

ID_APSFR sipas projektit Pronews: Ishem _4
	Lokalizimi: Rinas
	Baseni kryesor: Ishem
	Numri i gjatësive unitare të lumit: 1
	Gjatësia totale: 6 km
	Gjatësia me risk të lartë: 6 km
	Gjatësia me risk shumë të lartë: -
	Numri i pikave të interesit: 3
	Niveli i Indeksit të Riskut për Popullsinë: Mesatarë
	Niveli i Indeksit të Riskut për Bujqësinë: Mesatarë
	Niveli i Indeksit të Riskut për Rrjetin e B:
	Argjinaturat: -
	Zonë e mundshme e përmbytjeve [km²]: 8
	Personat potencialisht të prekur: 3093
Ngjarjet e kaluara: -

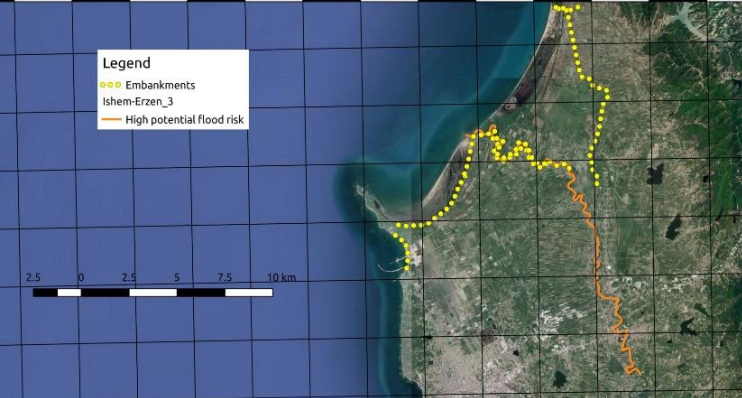
ERZEN 1

ID_APSFR sipas projektit Pronews: Erzen_3
	Lokalizimi: shtrirje përfundimtare, Prefektura Durrës
	Baseni kryesor: Erzen
	Numri i gjatësive unitare të lumit: 3
	Gjatësia totale: 27 km
	Gjatësia me risk të lartë: 27 km
	Gjatësia me risk shumë të lartë: -
	Numri i pikave të interesit: 0
	Niveli i Indeksit të Riskut për Popullsinë: Mesatarë
	Niveli i Indeksit të Riskut për Bujqësinë: Mesatarë
	Niveli i Indeksit të Riskut për Rrjetin e Rrugëve: I lartë
	Argjinaturat: Statusi: e keqe, intervenimi i nevojshëm Lartësia: 3 m
	Zonë e mundshme e përmbytjeve [km²]: 4
	Personat potencialisht të prekur: 1166
Ngjarjet e kaluara: 15

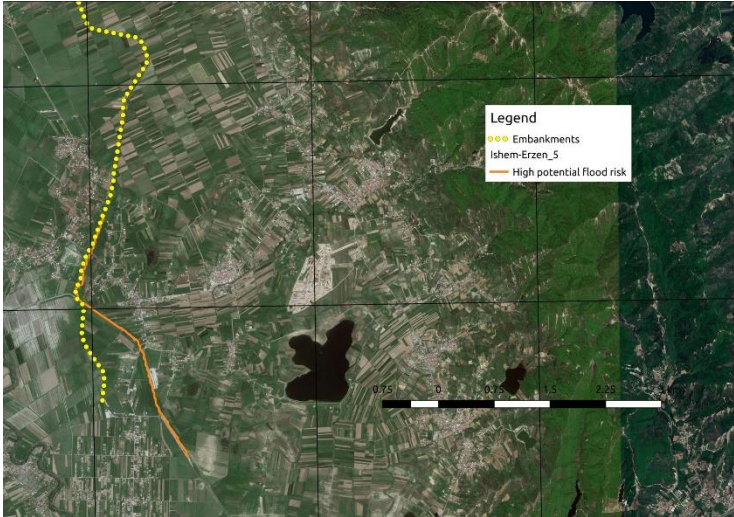
ERZEN 2

ID_APSFR sipas projektit Pronews: Erzen_5
	Lokalizimi: Kthesa Ariut, Prefektura Durrës
	Baseni kryesor: Erzen
	Numri i gjatësive unitare të lumit: 1
	Gjatësia totale: 4 km
	Gjatësia me risk të lartë: 4 km
	Gjatësia me risk shumë të lartë: -
	Numri i pikave të interesit: 4
	Niveli i Indeksit të Riskut për Popullsinë: Mesatarë
	Niveli i Indeksit të Riskut për Bujqësinë: Mesatarë
	Niveli i Indeksit të Riskut për Rrjetin e Rrugëve: Mesatarë
	Argjinaturat: Statusi: e keqe, intervenimi i nevojshëm Lartësia: 3 m
	Zonë e mundshme e përmbytjeve [km²]: 9
	Personat potencialisht të prekur: 4543
Ngjarjet e kaluara: -

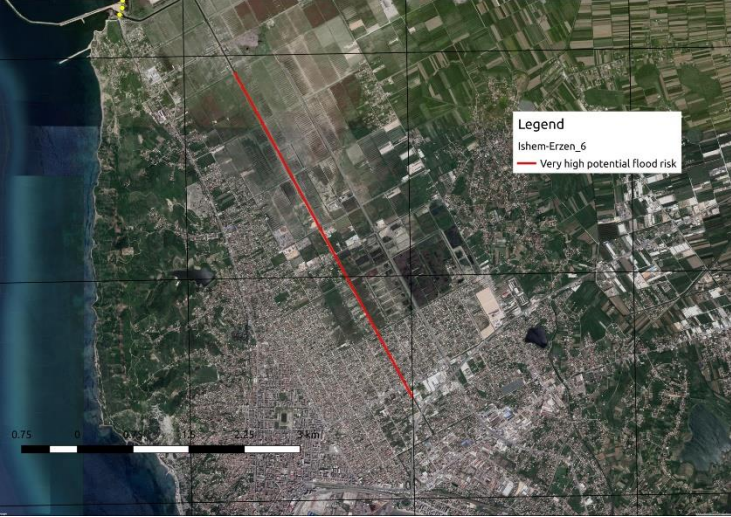
ERZEN 3

ID_APSFR sipas projektit Pronews: Erzen_6
	Lokalizimi: Durrës, qyteti
	Baseni kryesor: Kanal Kullues
	Numri i gjatësive unitare të lumit: 1
	Gjatësia totale: 5 km
	Gjatësia me risk të lartë: -
	Gjatësia me risk shumë të lartë: 5 km
	Numri i pikave të interesit: 20
	Niveli i Indeksit të Riskut për Popullsinë: I lartë
	Niveli i Indeksit të Riskut për Bujqësinë: shumë e ulët
	Niveli i Indeksit të Riskut për Rrjetin e Rrugëve: Mesatarë
	Argjinaturat: Statusi: -
	Zonë e mundshme e përmbytjeve [km²]: 10
	Personat potencialisht të prekur: 47913
Ngjarjet e kaluara: 6

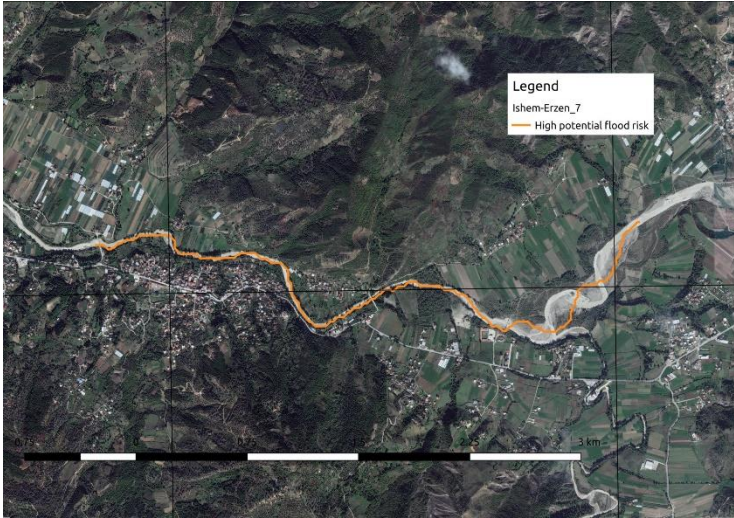
ERZEN 4

ID_APSFR sipas projektit Pronews: Erzen_7
	Lokalizimi: Ndroq, Prefektura Tiranë
	Baseni kryesor: Erzen
	Numri i gjatësive unitare të lumit: 1
	Gjatësia totale: 5 km
	Gjatësia me risk të lartë: 5 km
	Gjatësia me risk shumë të lartë: -
	Numri i pikave të interesit: 1
	Niveli i Indeksit të Riskut për Popullsinë: I ulët
	Niveli i Indeksit të Riskut për Bujqësinë: I lartë
	Niveli i Indeksit të Riskut për Rrjetin e Rrugëve: I lartë
	Argjinaturat: Statusi: -
	Zonë e mundshme e përmblytjeve [km²]: 4
Personat potencialisht të prekur: 434	
Ngjarjet e kaluara: 2

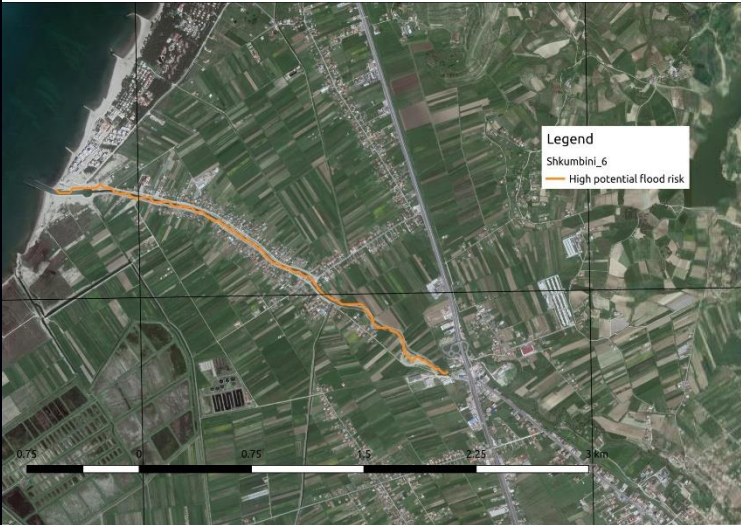
ERZEN 5

ID_APSFR sipas projektit Pronews: Shkumbini_6 (sipas ndarjes së vjetër hidrografike)
	Lokalizimi: Kavaje
	Baseni kryesor: Erzen
	Numri i gjatësive unitare të lumit: 1
	Gjatësia totale: 3 km
	Gjatësia me risk të lartë: 3 km
	Gjatësia me risk shumë të lartë: -
	Numri i pikave të interesit: 2
	Niveli i Indeksit të Riskut për Popullsinë: Mesatarë
	Niveli i Indeksit të Riskut për Bujqësinë: Mesatarë
	Niveli i Indeksit të Riskut për Rrjetin e Rrugëve: I lartë
	Argjinaturat: -
	Zonë e mundshme e përmblytjeve [km²]: 7
Personat potencialisht të prekur: 980	
Ngjarjet e kaluara: -

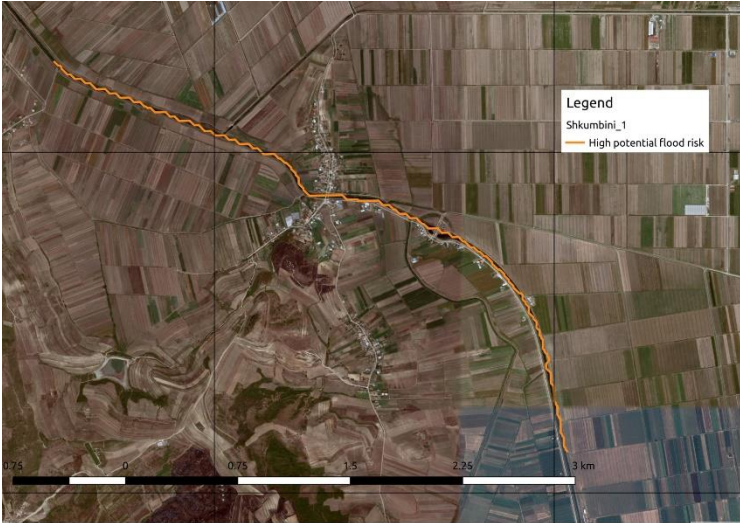
SHKUMBINI 1

ID_APSFR sipas projektit Pronews: Shkumbini_1
	Lokalizimi: Biçukas, Prefektura Fier
	Baseni kryesor: Shkumbini
	Numri i gjatësive unitare të lumit: 1
	Gjatësia totale: 5 km
	Gjatësia me risk të lartë: 5 km
	Gjatësia me risk shumë të lartë: -
	Numri i pikave të interesit: 3
	Niveli i Indeksit të Riskut për Popullsinë: I ulët
	Niveli i Indeksit të Riskut për Bujqësinë: Mesatarë
	Niveli i Indeksit të Riskut për Rrjetin e Rrugëve: I lartë
	Argjinaturat: -
	Zonë e mundshme e përmytjeve [km²]: 35
	Personat potencialisht të prekur: 6013
Ngjarjet e kaluara: 4	
Shënime: Kanali i kullimit

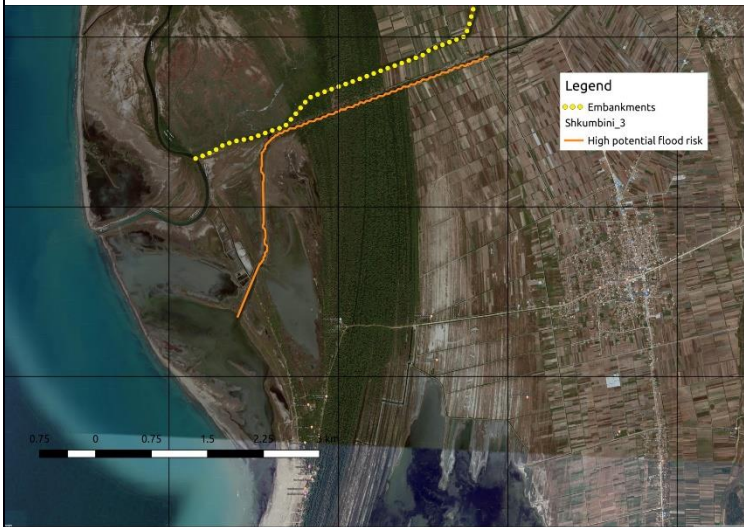
SHKUMBIN 3

ID_APSFR sipas projektit Pronews: Shkumbini_3
	Lokalizimi: shtrirje përfundimtare, Divjake
	Baseni kryesor: Shkumbini
	Numri i gjatësive unitare të lumit: 1
	Gjatësia totale: 6 km
	Gjatësia me risk të lartë: 6 km
	Gjatësia me risk shumë të lartë: -
	Numri i pikave të interesit: 7
	Niveli i Indeksit të Riskut për Popullsinë: I ulët
	Niveli i Indeksit të Riskut për Bujqësinë: Mesatarë
	Niveli i Indeksit të Riskut për Rrjetin e Rrugëve: I lartë
	Argjinaturat: Lartësia: 3 m
	Zonë e mundshme e përmbytjeve [km²]: 25
Personat potencialisht të prekur: 2820	
Ngjarjet e kaluara: 3	
Shënime: Kanali i kullimit

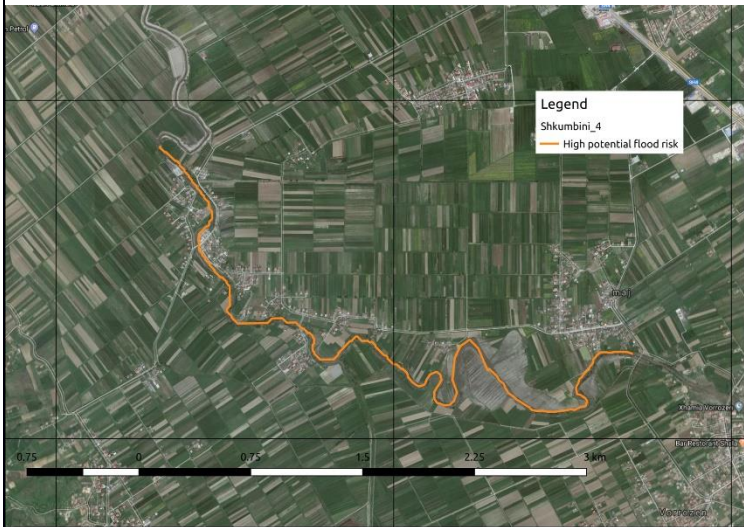
SHKUMBIN 4

ID_APSFR sipas projektit Pronews: Shkumbini_4
	Lokalizimi: Rrikaj, Kavajë
	Baseni kryesor: Shkumbini
	Numri i gjatësive unitare të lumit: 1
	Gjatësia totale: 6 km
	Gjatësia me risk të lartë: 6 km
	Gjatësia me risk shumë të lartë: -
	Numri i pikave të interesit: 1
	Niveli i Indeksit të Riskut për Popullsinë: I ulët
	Niveli i Indeksit të Riskut për Bujqësinë: I lartë
	Niveli i Indeksit të Riskut për Rrjetin e Rrugëve: I lartë
	Argjinaturat: -
	Zonë e mundshme e përmbytjeve [km²]: 4
Personat potencialisht të prekur: 485	
Ngjarjet e kaluara: -

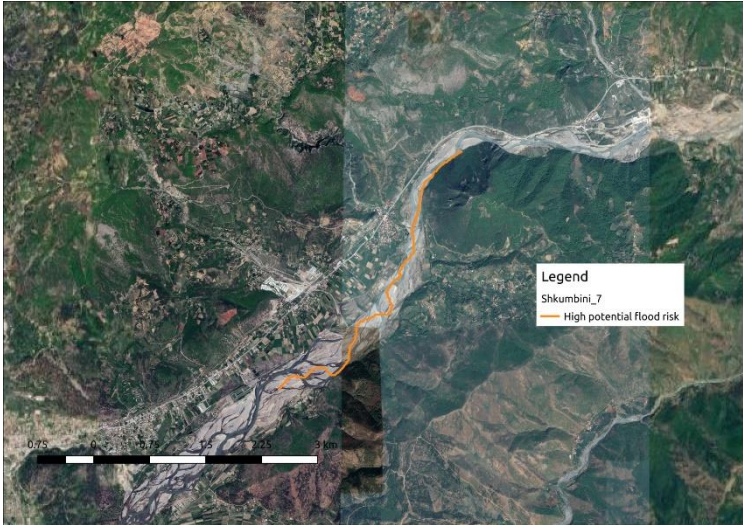
SHKUMBIN 5

ID_APSFR sipas projektit Pronews: Shkumbini_7
	Lokalizimi: Labinot Fushe, Elbasan
	Baseni kryesor: Shkumbini
	Numri i gjatësive unitare të lumit: 1
	Gjatësia totale: 5 km
	Gjatësia me risk të lartë: 5 km
	Gjatësia me risk shumë të lartë: -
	Numri i pikave të interesit: 1
	Niveli i Indeksit të Riskut për Popullsinë: I ulët
	Niveli i Indeksit të Riskut për Bujqësinë: I lartë
	Niveli i Indeksit të Riskut për Rrjetin e Rrugëve: I lartë
	Argjinaturat: -
	Zonë e mundshme e përmbytjeve [km²]: 3
	Personat potencialisht të prekur: 629
Ngjarjet e kaluara: 2

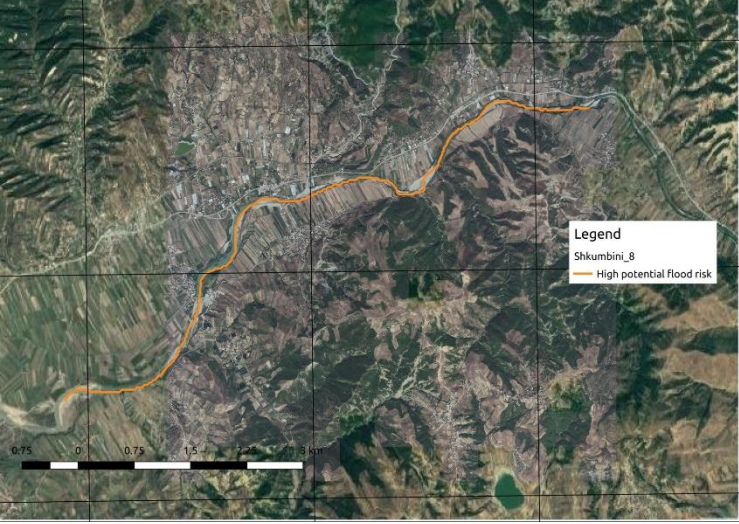
SHKUMBIN 6

ID_ APSFR sipas projektit Pronews: Shkumbini_8
	Lokalizimi: Rishqem
	Baseni kryesor: Shkumbini
	Numri i gjatësive unitare të lumit: 2
	Gjatësia totale: 10 km
	Gjatësia me risk të lartë: 10 km
	Gjatësia me risk shumë të lartë: -
	Numri i pikave të interesit: 4
	Niveli i Indeksit të Riskut për Popullsinë: Mesatarë
	Niveli i Indeksit të Riskut për Bujqësinë: Mesatarë
	Niveli i Indeksit të Riskut për Rrjetin e Rrugëve: I lartë
	Argjinaturat: -
	Zonë e mundshme e përmytjeve [km²]: 6
Personat potencialisht të prekur: 2083	
Ngjarjet e kaluara: 2

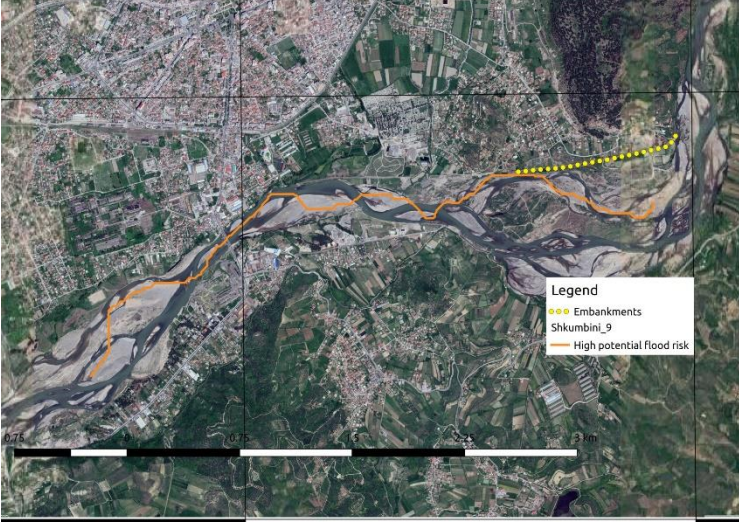
SHKUMBIN 7

ID_ APSFR sipas projektit Pronews: Shkumbini_9
	Lokalizimi: Elbasan
	Baseni kryesor: Shkumbini
	Numri i gjatësive unitare të lumit: 1
	Gjatësia totale: 5 km
	Gjatësia me risk të lartë: 5 km
	Gjatësia me risk shumë të lartë: -
	Numri i pikave të interesit: 6
	Niveli i Indeksit të Riskut për Popullsinë: Mesatarë
	Niveli i Indeksit të Riskut për Bujqësinë: shumë të ulëta
	Niveli i Indeksit të Riskut për Rrjetin e Rrugëve: I lartë
	Argjinaturat: Statusi: e keqe, intervenimi i nevojshëm Lartësia: 2 m
	Zonë e mundshme e përmytjeve [km²]: 5
Personat potencialisht të prekur: 8058	
Ngjarjet e kaluara: 6

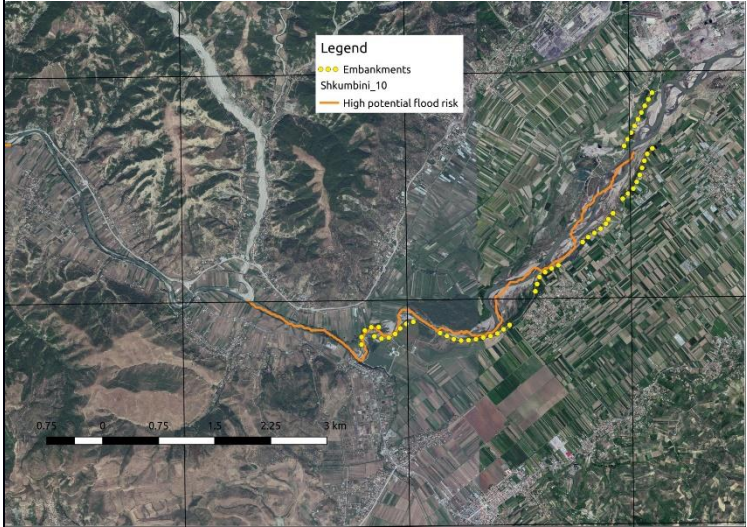
SHKUMBIN 8

ID_ APSFR sipas projektit Pronews: Shkumbini_10
	Lokalizimi: Muriqan, Cerrik
	Baseni kryesor: Shkumbini
	Numri i gjatësive unitare të lumit: 4
	Gjatësia totale: 8 km
	Gjatësia me risk të lartë: 8 km
	Gjatësia me risk shumë të lartë: -
	Numri i pikave të interesit: 2
	Niveli i Indeksit të Riskut për Popullsinë: I ulët
	Niveli i Indeksit të Riskut për Bujqësinë: Mesatarë
	Niveli i Indeksit të Riskut për Rrjetin e Rrugëve: I lartë
	Argjinaturat: Lartësia: 2.5 m
Zonë e mundshme e përmytjeve [km²]: 18	
Personat potencialisht të prekur: 5711	
Ngjarjet e kaluara: 6

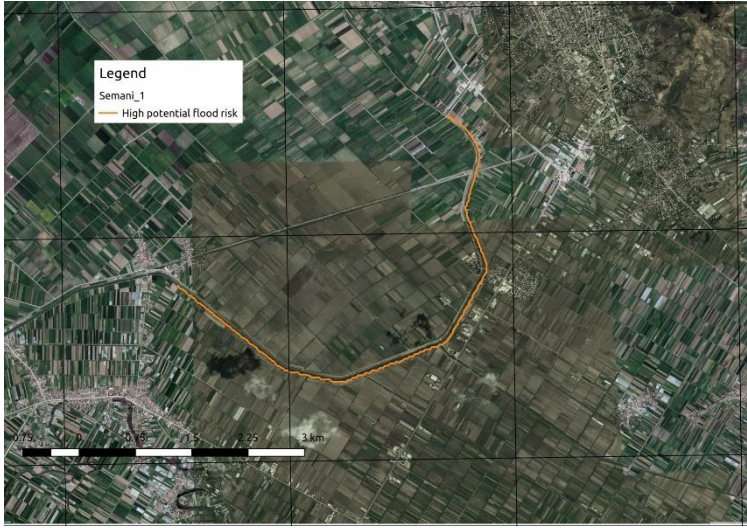
SEMAN 1

ID_APSFR sipas projektit Pronews: Semani_1
	Lokalizimi: Savër, Lushnje
	Baseni kryesor: Semani
	Numri i gjatësive unitare të lumit: 2
	Gjatësia totale: 8 km
	Gjatësia me risk të lartë: 8 km
	Gjatësia me risk shumë të lartë: -
	Numri i pikave të interesit: 3
	Niveli i Indeksit të Riskut për Popullsinë: I ulët
	Niveli i Indeksit të Riskut për Bujqësinë: Mesatarë
	Niveli i Indeksit të Riskut për Rrjetin e Rrugëve: Mesatarë
	Argjinaturat: Statusi: -
	Zonë e mundshme e përmytjeve [km²]: 25
	Personat potencialisht të prekur: 6280
Ngjarjet e kaluara: 4	
Shënime: Kanali i kullimit

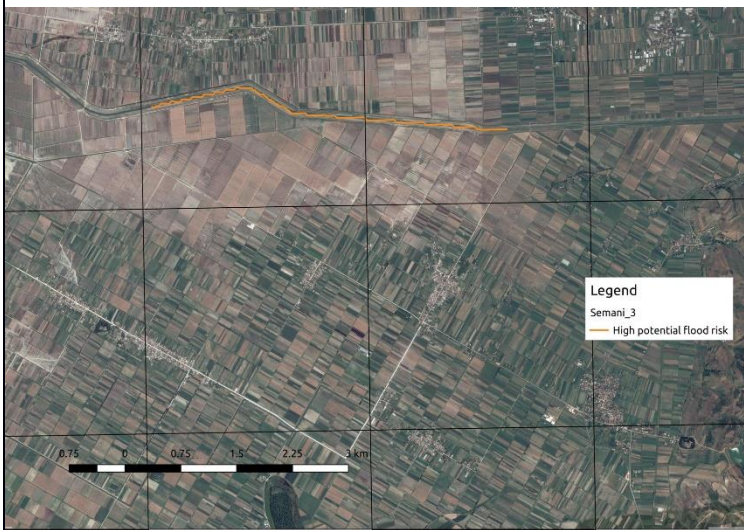
SEMAN 3

ID_APSFR sipas projektit Pronews: Semani_3
	Lokalizimi: Karavasta
	Baseni kryesor: Semani
	Numri i gjatësive unitare të lumit: 1
	Gjatësia totale: 5 km
	Gjatësia me risk të lartë: 5 km
	Gjatësia me risk shumë të lartë: -
	Numri i pikave të interesit: 1
	Niveli i Indeksit të Riskut për Popullsinë: I ulët
	Niveli i Indeksit të Riskut për Bujqësinë: Mesatarë
	Niveli i Indeksit të Riskut për Rrjetin e Rrugëve: I lartë
	Argjinaturat: Statusi: -
	Zonë e mundshme e përmytjeve [km²]: 14
Personat potencialisht të prekur: 1446	
Ngjarjet e kaluara: 4	
Shënime: Kanali i kullimit

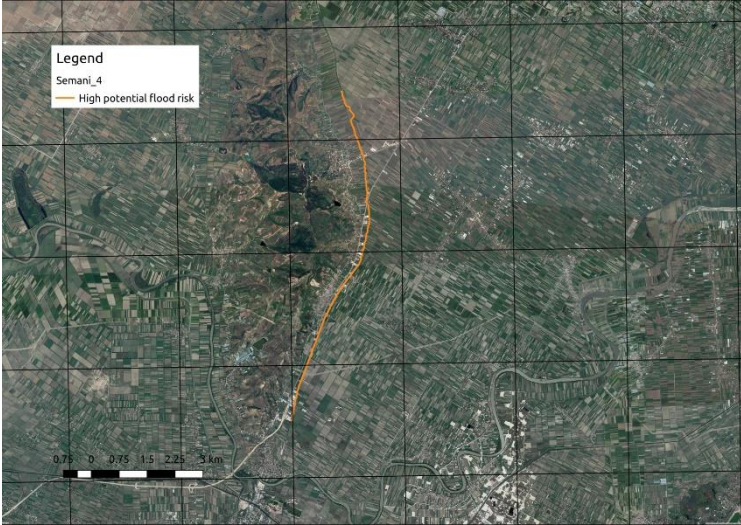
SEMAN 4

ID_APSFR sipas projektit Pronews: Semani_4
	Lokalizimi: Ardenicë - Vajkan
	Baseni kryesor: Semani
	Numri i gjatësive unitare të lumit: 2
	Gjatësia totale: 10 km
	Gjatësia me risk të lartë: 10 km
	Gjatësia me risk shumë të lartë: -
	Numri i pikave të interesit: 5
	Niveli i Indeksit të Riskut për Popullsinë: I ulët
	Niveli i Indeksit të Riskut për Bujqësinë: Mesatarë
	Niveli i Indeksit të Riskut për Rrjetin e Rrugëve: I lartë
	Argjinaturat: Statusi: -
	Zonë e mundshme e përmytjeve [km²]: 31
	Personat potencialisht të prekur: 3785
Ngjarjet e kaluara: 4	
Shënime: Kanali i kullimit

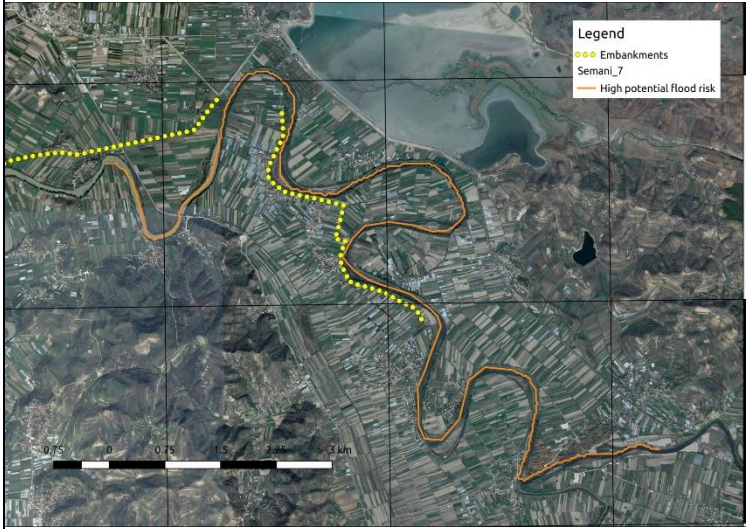
SEMAN 7

ID_APSFR sipas projektit Pronews: Semani_7
	Lokalizimi: Kozare fshat – Gajde, kufirit midis Prefekturave Berat dhe Fier
	Baseni kryesor: Semani
	Numri i gjatësive unitare të lumit: 4
	Gjatësia totale: 20 km
	Gjatësia me risk të lartë: 20 km
	Gjatësia me risk shumë të lartë: -
	Numri i pikave të interesit: 14
	Niveli i Indeksit të Riskut për Popullsinë: Mesatarë
	Niveli i Indeksit të Riskut për Bujqësinë: I lartë
	Niveli i Indeksit të Riskut për Rrjetin e Rrugëve: I lartë

Argjinaturat: Statusi: dëmtuar, ndërhyrja e nevojshme (banka e drejtë); jashtë funksionit, shndërrohet në një rrugë (banka e majtë) Lartësia: 4 m (banka e drejtë)
	Zonë e mundshme e përmbytjeve [km²]: 34
	Personat potencialisht të prekur: 7103
	Ngjarjet e kaluara: 6

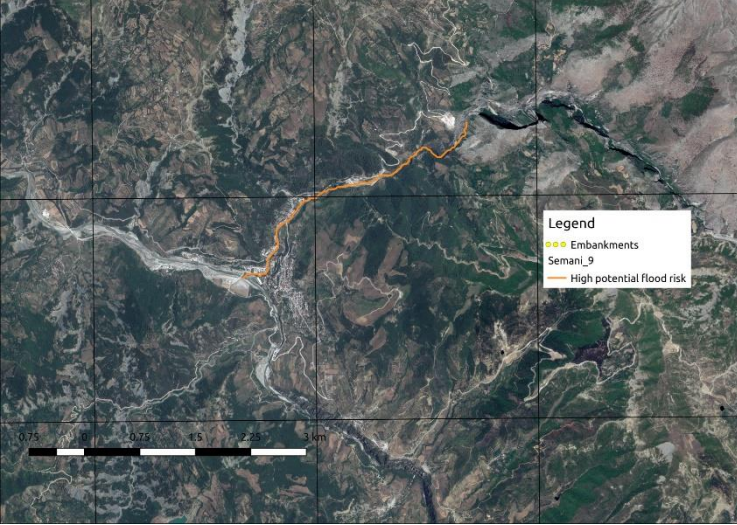
SEMAN 9

ID_APSFR sipas projektit Pronews: Semani_9
	Lokalizimi: Çorovodë
	Baseni kryesor: Semani (Osumi)
	Numri i gjatësive unitare të lumit: 1
	Gjatësia totale: 5 km
	Gjatësia me risk të lartë: 5 km
	Gjatësia me risk shumë të lartë: -
	Numri i pikave të interesit: 7
	Niveli i Indeksit të Riskut për Popullsinë: I ulët
	Niveli i Indeksit të Riskut për Bujqësinë: Mesatarë
	Niveli i Indeksit të Riskut për Rrjetin e Rrugëve: I lartë
	Argjinaturat: -
	Zonë e mundshme e përmbytjeve [km²]: 2
Personat potencialisht të prekur: 436	
Ngjarjet e kaluara: 3

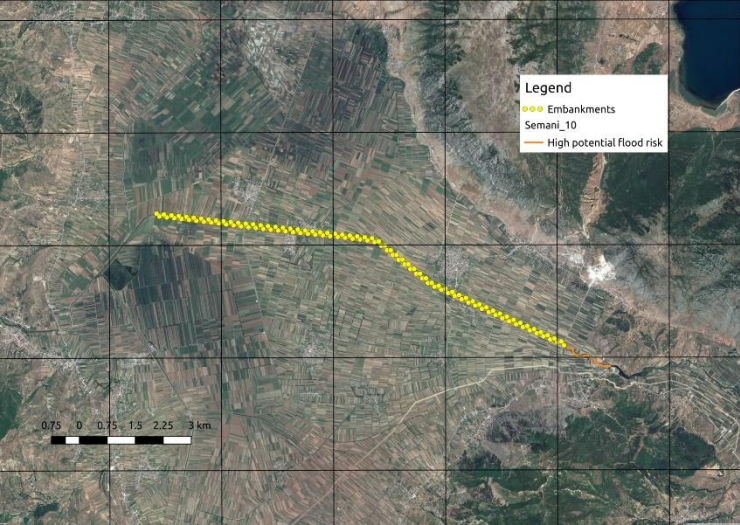
SEMAN 10

ID_APSFR sipas projektit Pronews: Semani_10
	Lokalizimi: Orman, Prefektura Korça
	Baseni kryesor: Semani
	Numri i gjatësive unitare të lumit: 3
	Gjatësia totale: 14 km
	Gjatësia me risk të lartë: 14 km
	Gjatësia me risk shumë të lartë: -
	Numri i pikave të interesit: 4
	Niveli i Indeksit të Riskut për Popullsinë: I ulët
	Niveli i Indeksit të Riskut për Bujqësinë: Mesatarë
	Niveli i Indeksit të Riskut për Rrjetin e Rrugëve: I lartë
	Argjinaturat: Statusi: mirë dhe mirëmbajtur Lartësia: 1.5 m
	Zonë e mundshme e përmbytjeve [km²]: 17
Personat potencialisht të prekur: 3200	
Ngjarjet e kaluara: 3	
Shënime: Kanali i kullimit

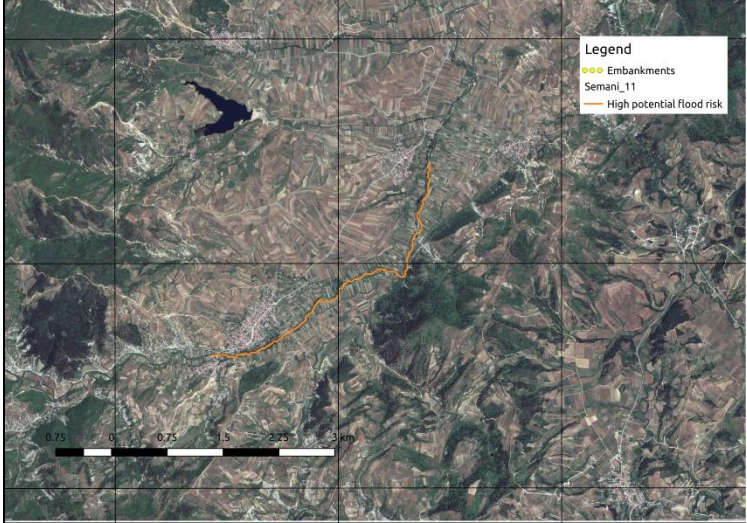
SEMAN 11

ID_APSFR sipas projektit Pronews: Semani_11
	Lokalizimi: Çetë, Miras, Prefektura Korçe

Baseni kryesor: Semani
	Numri i gjatësive unitare të lumit: 1
	Gjatësia totale: 5 km
	Gjatësia me risk të lartë: 5 km
	Gjatësia me risk shumë të lartë: -
	Numri i pikave të interesit: 2
	Niveli i Indeksit të Riskut për Popullsinë: I ulët
	Niveli i Indeksit të Riskut për Bujqësinë: shumë të ulëta
	Niveli i Indeksit të Riskut për Rrjetin e Rrugëve: I lartë
	Argjinaturat: -
	Zonë e mundshme e përmytjeve [km²]: 2
	Personat potencialisht të prekur: 972
	Ngjarjet e kaluara: -

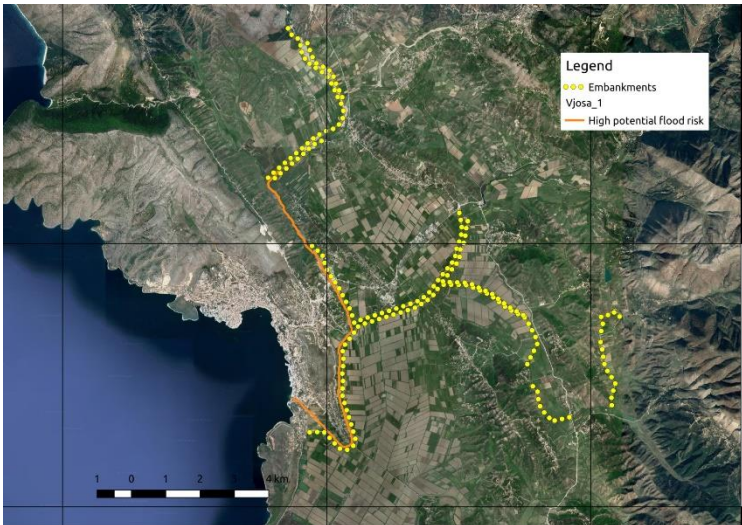
VJOSA 1

ID_APSFR sipas projektit Pronews: Vjosa_1
	Lokalizimi: Sarande
	Baseni kryesor: Bistrica, Kalasa
	Numri i gjatësive unitare të lumit: 2
	Gjatësia totale: 12 km
	Gjatësia me risk të lartë: 12 km
	Gjatësia me risk shumë të lartë: -
	Numri i pikave të interesit: 1
	Niveli i Indeksit të Riskut për Popullsinë: Mesatarë
	Niveli i Indeksit të Riskut për Bujqësinë: Mesatarë
	Niveli i Indeksit të Riskut për Rrjetin e Rrugëve: I lartë
	Argjinaturat: Statusi: dëmtuar, ndërrhyrja e nevojshme Lartësia: 1.5/2 m
	Zonë e mundshme e përmytjeve [km ²]: 4
	Personat potencialisht të prekur: 797 Ngjarjet e kaluara: 4

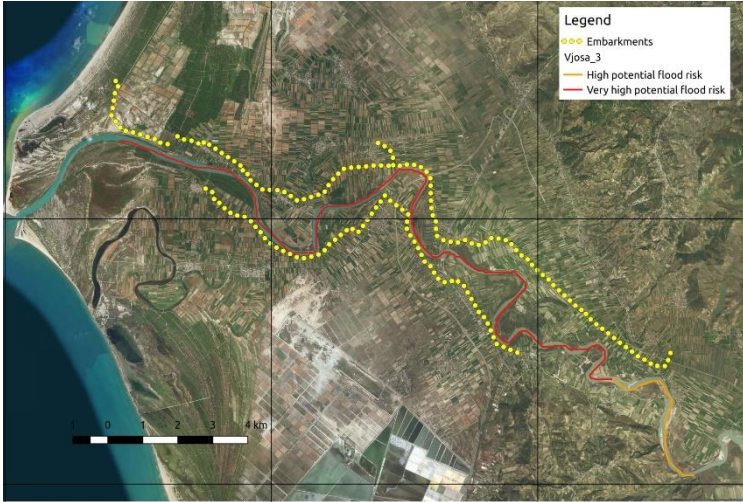
VJOSA 3

ID_APSFR sipas projektit Pronews: Vjosa_3
	Lokalizimi: Shtrirja përfundimtare, kufirit midis Prefekturave Vlore e Fier
	Baseni kryesor: Vjosa
	Numri i gjatësive unitare të lumit: 6
	Gjatësia totale: 30 km
	Gjatësia me risk të lartë: 5 km
	Gjatësia me risk shumë të lartë: 25 km
	Numri i pikave të interesit: 6
	Niveli i Indeksit të Riskut për Popullsinë: I ulët
	Niveli i Indeksit të Riskut për Bujqësinë: Mesatarë
	Niveli i Indeksit të Riskut për Rrjetin e Rrugëve: I lartë
	Argjinaturat: Statusi: të dëmtuara; pjesërisht (banka e drejtë), jo Funksionale (banka e majtë) Lartësia: 1.2 m (banka e majtë), 3 m (banka e drejtë)
	Zonë e mundshme e përmytjeve [km²]: 19
	Personat potencialisht të prekur: 1991
Ngjarjet e kaluara: 19

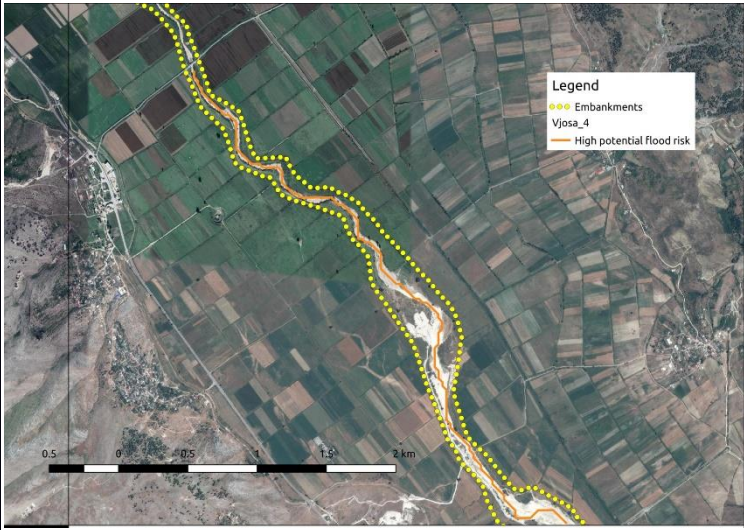
VJOSA 4

ID_ APSFR sipas projektit Pronews: Vjosa_4
	Lokalizimi: Terihat, Prefektura Gjirokastra
	Baseni kryesor: Drinos
	Numri i gjatësive unitare të lumit: 1
	Gjatësia totale: 5 km
	Gjatësia me risk të lartë: 5 km
	Gjatësia me risk shumë të lartë: -
	Numri i pikave të interesit: 2
	Niveli i Indeksit të Riskut për Popullsinë: I ulët
	Niveli i Indeksit të Riskut për Bujqësinë: Mesatarë
	Niveli i Indeksit të Riskut për Rrjetin e Rrugëve: I lartë
	Argjinaturat: Statusi: dëmtuar, ndërhyrja e nevojshme Lartësia: 2.5 m
Zonë e mundshme e përmbytjeve [km²]: 13	
Personat potencialisht të prekur: 288	
Ngjarjet e kaluara: 5

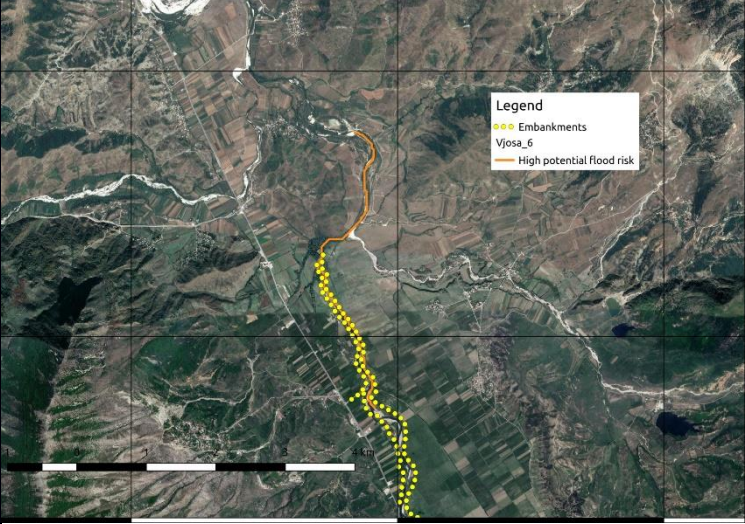
VJOSA 6

ID_APSFR sipas projektit Pronews: Vjosa_6

Lokalizimi: Palokaster
	Baseni kryesor: Vjosa
	Numri i gjatësive unitare të lumit: 1
	Gjatësia totale: 5 km
	Gjatësia me risk të lartë: 5 km
	Gjatësia me risk shumë të lartë: -
	Numri i pikave të interesit: 0
	Niveli i Indeksit të Riskut për Popullsinë: I ulët
	Niveli i Indeksit të Riskut për Bujqësinë: Mesatarë
	Niveli i Indeksit të Riskut për Rrjetin e Rrugëve: I lartë
Argjinaturat: Statusi: dëmtuar, dërrhyrja e nevojshme (banka e majtë); pothuajse e mirë, dëmtimet në Mashkullore dhe Palokaster, pjesërisht ndërhyrje (banka e drejtë) Lartësia: 2.5 m (banka e majtë), 2 m	
Zonë e mundshme e përmytjeve [km²]: 9	
Personat potencialisht të prekur: 72	
Ngjarjet e kaluara: 4

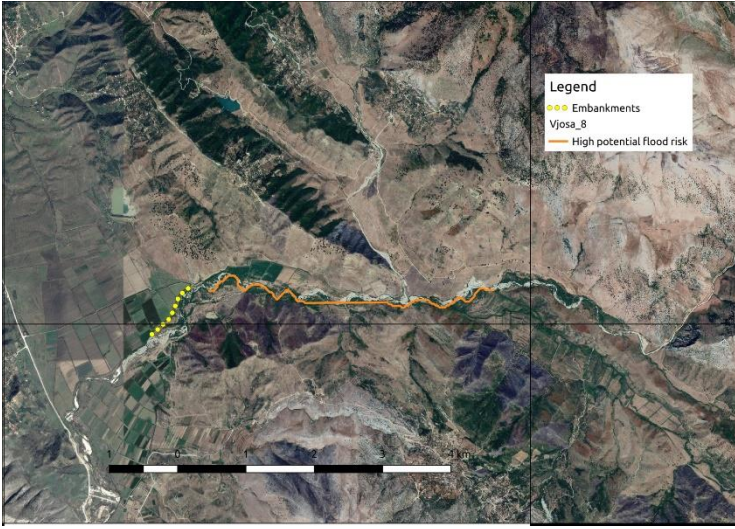
ID_APSFR sipas projektit Pronews: Vjosa_8
	Lokalizimi: Vagalat
	Baseni kryesor: Pavlla
	Numri i gjatësive unitare të lumit: 1
	Gjatësia totale: 5 km
	Gjatësia me risk të lartë: 5 km
	Gjatësia me risk shumë të lartë: -
	Numri i pikave të interesit: 0
	Niveli i Indeksit të Riskut për Popullsinë: I ulët
	Niveli i Indeksit të Riskut për Bujqësinë: Mesatarë
	Niveli i Indeksit të Riskut për Rrjetin e Rrugëve: I lartë
	Argjinaturat: -
	Zonë e mundshme e përmbytjeve [km²]: 8
	Personat potencialisht të prekur: 45
Ngjarjet e kaluara: -
